AUF DER SUCHE NACH DEM GERÄUSCH

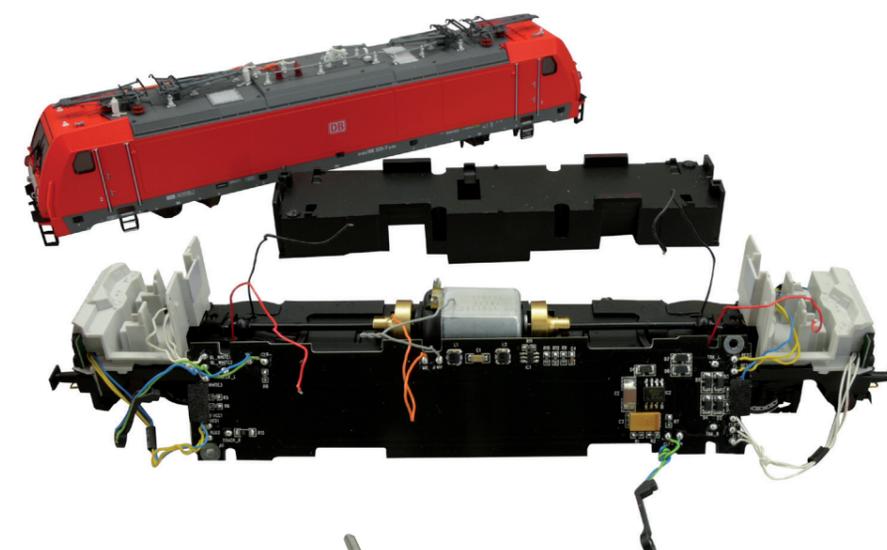
Die Lok ist soweit zerlegt, dass die Kardanwellen vom Motor gelöst werden können.

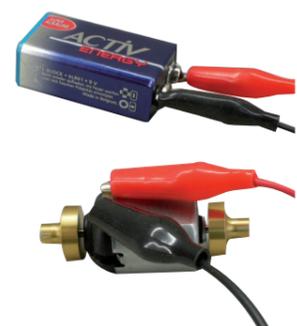
Es blieb nur noch der Motor als Geräuschursache. Wieder nahm ich die 9-V-Batterie zur Hand und schloss sie direkt an den Motor an. Um Last zu simulieren, bremste ich den Motor an den Schwungscheiben mit einem Wattestäbchen und hörte plötzlich das Rattern! Das axiale Spiel der Motorwelle schien so groß zu sein, dass innerhalb des Motors etwas schleifen konnte.

Mit einer 9-V-Batterie lässt sich der Motor testen.

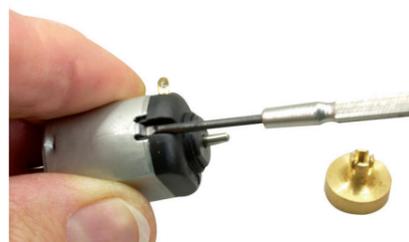
Die Blechlaschen, die den Motor zusammenhalten, werden aufgebogen.

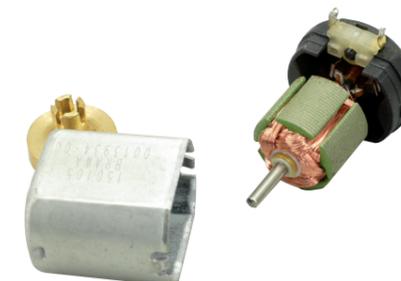
Das Gegenlager für die Ankerwelle ist in das Blechgehäuse eingepresst.
